# GEOACTION

Geoaction Uretek® / Numero 07 PROGETTI SPECIALI / Anno 2016

### NESSUN PROGETTO DI QUESTO MONDO È IMPOSSIBILE

## I NOSTRI CASI SPECIALI URETEK DEEP INJECTIONS®

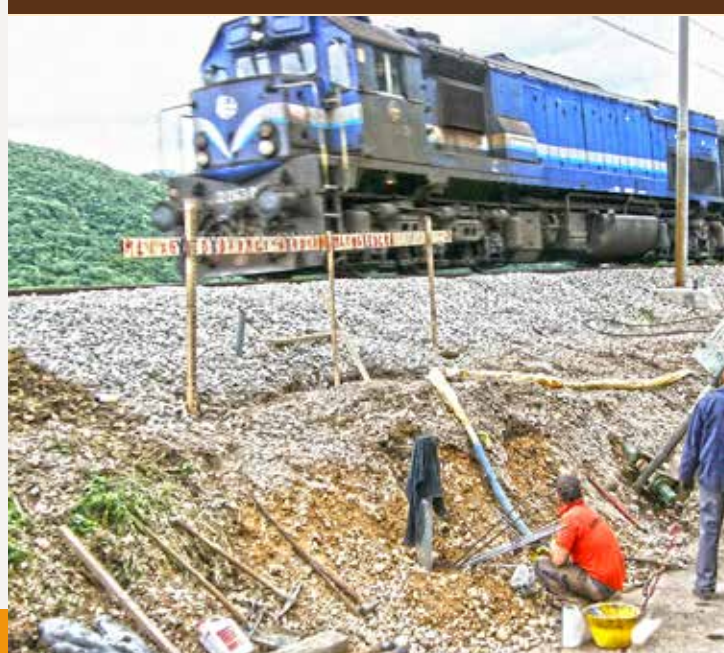
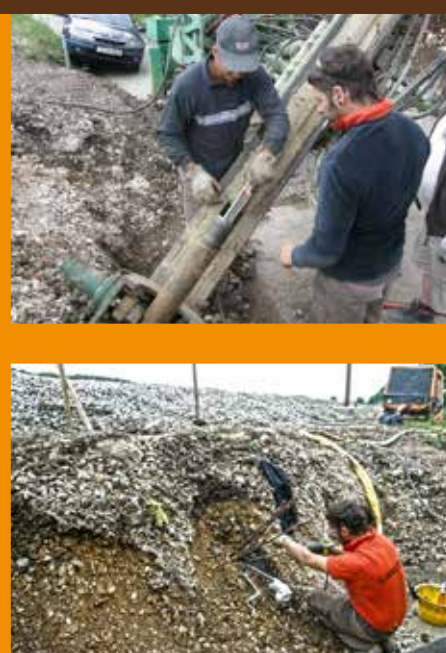
**IL MANUFATTO** Il terrapieno della ferrovia è stato realizzato circa 150 anni fa ed è costituito da un riempimento in pietre che colma una fossa già scavata in precedenza ad una profondità di circa 13,0 m sotto l'attuale strada ferrata.

**IL PROBLEMA** Per posare un gasdotto sotto il terrapieno, si è scavato un tunnel del diametro di 0,65 m perforando il sottosuolo con la tecnologia HDD (Horizontal Directional Drilling).

Durante la realizzazione del tunnel e l'inserimento del tubo si è scoperta la presenza di un cedimento sotto la ferrovia. I lavori sono stati bloccati in attesa di un intervento di ripristino della sicurezza del cantiere.

**L'INTERVENTO** Le operazioni di foratura del terrapieno sono state eseguite da una ditta specializzata che ha provveduto ad inserire un rivestimento, del diametro di circa 110 mm, entro il quale posare i condotti d'iniezione avvolti in un unico fascio. Per poter raggiungere con precisione il punto d'iniezione prestabilito i condotti, avevano lunghezze diverse come canne d'organo. Per ogni iniezione è stato impiegato un condotto monouso del

dei vuoti presenti fra gli elementi che costituiscono il terrapieno aumentandone di fatto la rigidità. Questa tecnologia utilizza iniezioni della speciale resina **Uretek Geoplus®** a rapida espansione ed alta pressione di rigonfiamento.

Grazie ad una accurata analisi 3D agli elementi finiti, è stato possibile individuare le zone più sollecitate dallo scavo del tunnel nelle quali concentrare l'azione dell'intervento Uretek, sia per stabilizzare la situazione iniziale che per prevenire eventuali cedimenti futuri. L'intervento ha avuto pieno successo ed è stato possibile terminare la posa della tubazione.

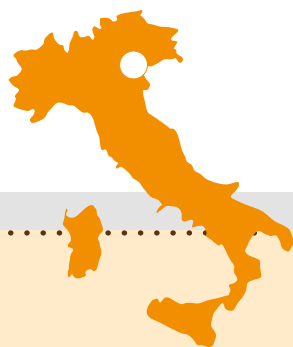
### ANALISI 3D AGLI ELEMENTI FINITI

Al fine di analizzare il volume di terreno prevalentemente influenzato dalla foratura per la posa della tubazione, è stata effettuata una analisi FEM 3D che si basa sullo stato dell'arte dell'analisi agli elementi finiti e permette di generare modelli geotecnici complessi.

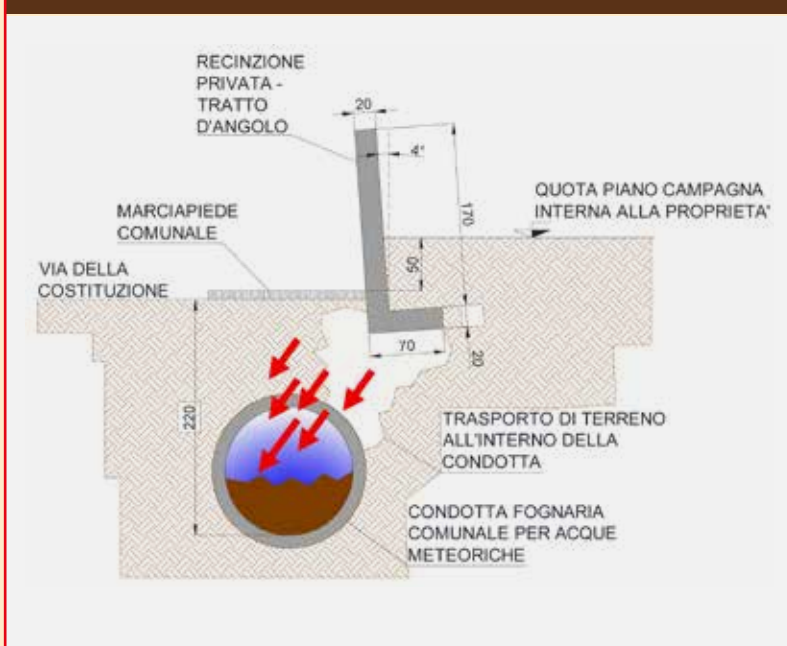
Prima dell'intervento

Parte della recinzione privata presentava dei consistenti abbassamenti per un tratto sul fronte strada, di circa 15 metri e per un tratto dal lato area verde, di lunghezza pari a circa 5 metri, rappresentando un pericolo per la circolazione pedonale e stradale.

In particolare il pannello d'angolo fronte marciapiede presentava un abbassamento complessivo di circa 200 mm rispetto all'allineamento dei pannelli fronte strada e un'inclinazione verso il marciapiede di circa 4° rispetto alla verticale.

**L'INTERVENTO** Si sono installati n° 5 martinetti sul lato di recinzione frontestrada per il controllo della controrotazione del muro; questo perché l'iniezione delle resine al di sotto della scarpa di fondazione del muro poteva indurre una rotazione del pannello della recinzione verso il lato strada aumentando l'inclinazione esistente e peggiorando di fatto la situazione. I martinetti possono sopportare una spinta di circa 10 ton/cad. Il peso della recinzione è stato stimato in circa 1.7 ton/m. La lunghezza della recinzione sulla quale si è intervenuti è pari a circa 15 metri. Il peso complessivo della recinzione è stato stimato in circa 25.5 ton.

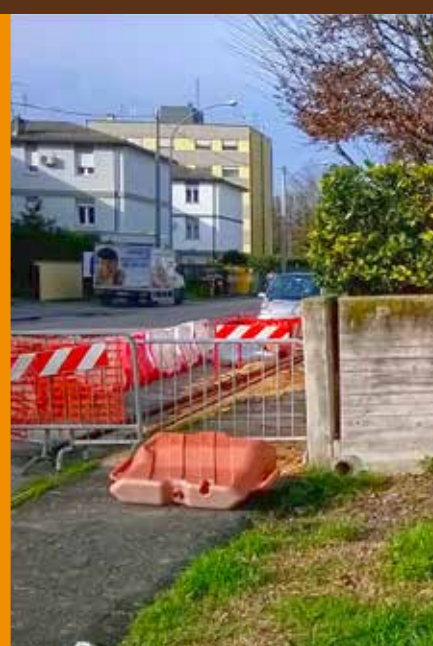
Durante l'intervento

ciaio del diametro di 10 mm con sbocco al di sotto della scarpa di fondazione dell'attuale manufatto a circa 0.75-1.0 metri dal piano campagna. Le successive iniezioni di resina **Uretek Geoplus®**, hanno operato il sollevamento della recinzione.

► **SECONDA FASE:** consolidamento e livellamento. Questa volta i tubi d'acciaio per le iniezioni di resina hanno attraversato il precedente (primo) bulbo di espansione arrivando a circa 1.5 metri dal piano campagna. In tale fase le iniezioni di resina hanno consolidato la sottofondazione e riportato a livello la sommità della recinzione. Tutte le operazioni sono avvenute sotto il controllo costante di un livello laser in grado di apprezzare spostamenti di 0,5 mm.

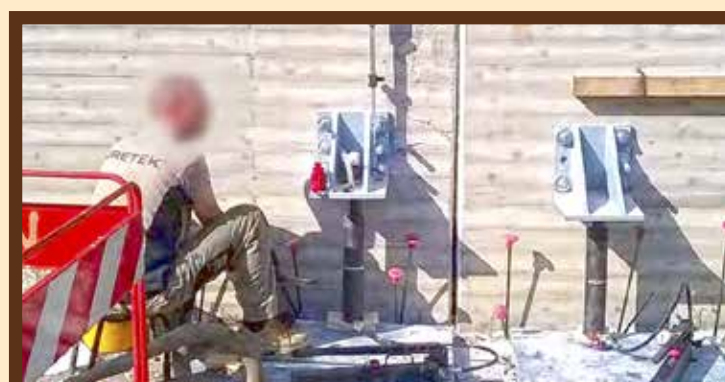
Durante l'intervento

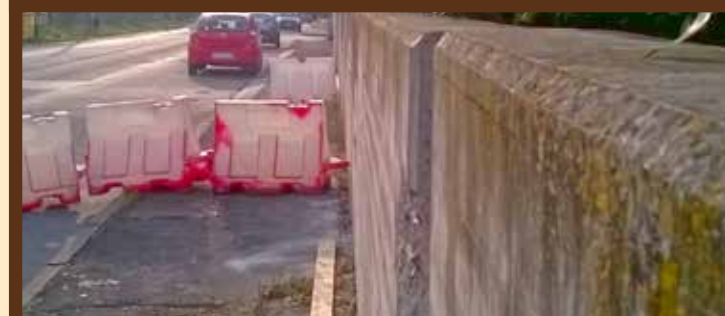
Dopo l'intervento

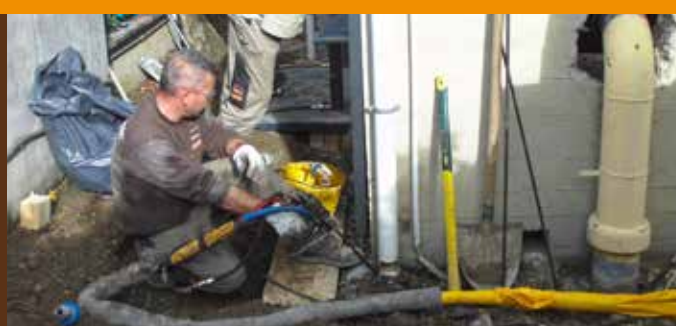
- All'interno di uno dei locali del piano interrato del Centro Studi dell'Ospedale Militare del Celio (Roma), dagli anni '70 del secolo scorso, era presente un'irradiatore contenente sorgenti di cobalto 60 installato entro un bunker.

L'irradiatore del peso di circa 5.000 kg e una forma grossomodo cilindrica, con diametro di circa 60 cm e altezza pari a 1,25 mt doveva essere rimosso;

- La pavimentazione è del tipo "a terra", costituita da finitura superficiale a piastrelle, sovrastante una struttura in cls non armata dello spessore variabile tra 24 cm e 48 cm, sovrapposta a terreno di sottofondo;

**LA SOLUZIONE** Per spostare l'apparecchiatura è stato necessario consolidare il terreno sottostante il "massettone" di base, lungo il percorso previsto per il trasferimento del carico dal locale bunker fino alla botola di estrazione.

Il carico dinamico applicato a quota calpestio è stato calcolato a 50 kPa.

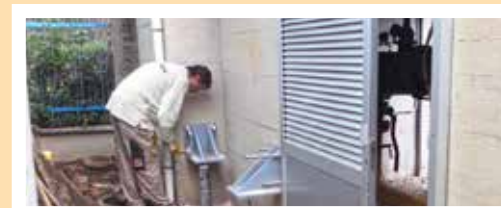
- Cause: scadenti caratteristiche geotecniche del terreno;

L'intervento è stato eseguito con l'uso combinato di iniezioni di resina espandente e di alcuni martinetti idraulici

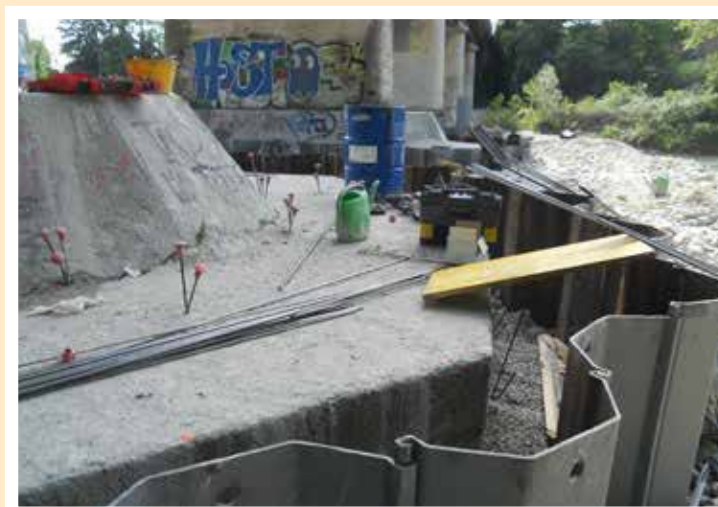
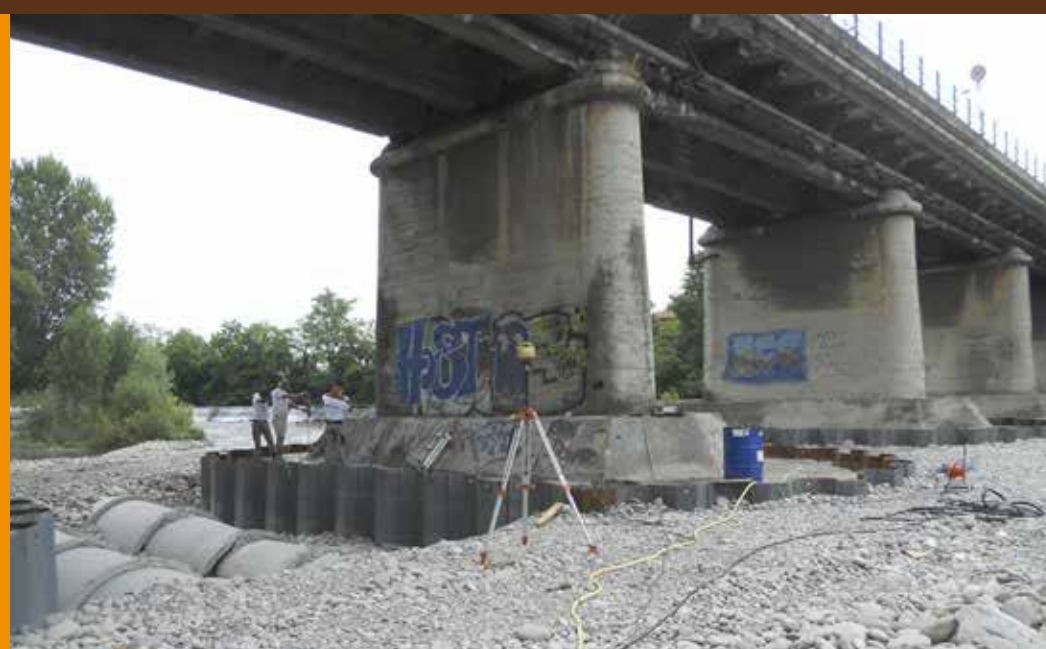
**IL PROBLEMA** Nel tempo, la sottoescavazione prodotta dall'acqua sul terreno di fondazione delle pile ha portato a dei cedimenti concentratisi soprattutto su 3 delle 5 pile del ponte. I cedimenti hanno prodotto rotture sezionali, con plasticizzazioni del cls (poi da ricostruire) e snervamento dell'acciaio (da sostituire con frp).

Iniezioni a due riprese di resine nel terreno fino ad una profondità di 3.50 m.

**LA SOLUZIONE** L'infissione delle palancole ha confinato il terreno permettendo alle resine di agire con la massima efficacia. L'intervento di ricompressione e consolidamento ha avuto lo scopo di migliorare le caratteristiche meccaniche ed

idrauliche del terreno sottostante n. 3 pile in sponda destra del fiume Adda, per un totale di 1100 m³ circa.

La tecnologia applicata, **Uretek Deep Injections®**, oggetto di brevetto europeo n. 0851064, ha consentito l'addensamento in profondità del terreno attraverso l'iniezione nello stesso di resine poliuretaniche ad alta pressione di rigonfiamento che, espandendosi, hanno trasmesso al volume solido circostante un'azione di compattazione con conseguente aumento di capacità portante.

L'esito positivo dell'intervento è stato controllato mediante l'esecuzione di n° 6 prove penetrometriche dinamiche comparative (3 pre-iniezione e 3 post-iniezione) che hanno permesso di apprezzare l'incremento dei parametri meccanici dei volumi di terreno trattati con le iniezioni.

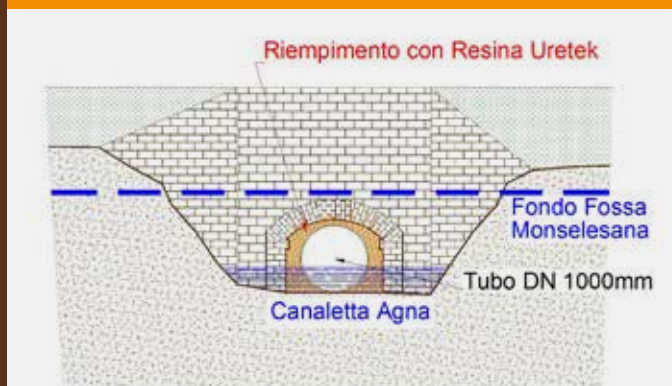
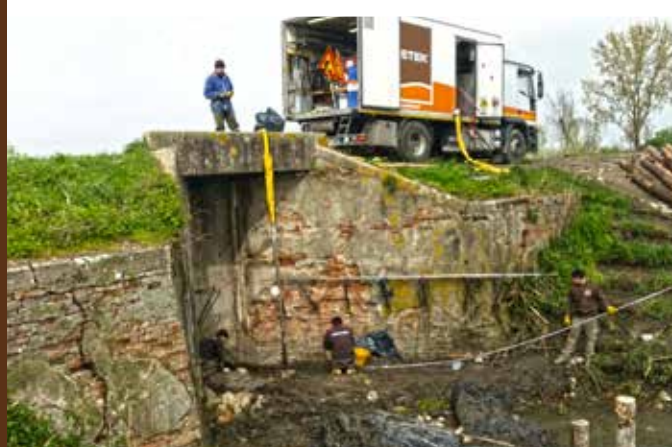
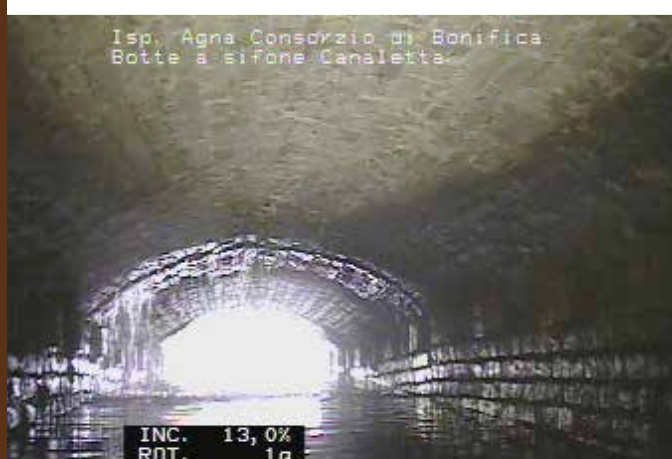
**IL PROBLEMA** In seguito a fenomeni di dilavamento e di alterazione del legante cementizio dei mattoni della volta, si sono riscontrate delle lesioni che mettevano a rischio l'integrità strutturale della volta stessa con pericolo di crollo e conseguenti infiltrazioni d'acqua dal canale soprastante.

**LA SOLUZIONE** L'intervento con Tecnologia **Cavity Filling®** ha eliminato la funzione portante della calotta garantendo un trasferimento uniforme delle tensioni dovute ai carichi permanenti e variabili applicati in superficie.

- ARGILLA ESPANSA: 48 m³;
- RESINA ESPANDENTE: 500 kg;
- TEMPO IMPIEGATO: 1gg lavorativo;

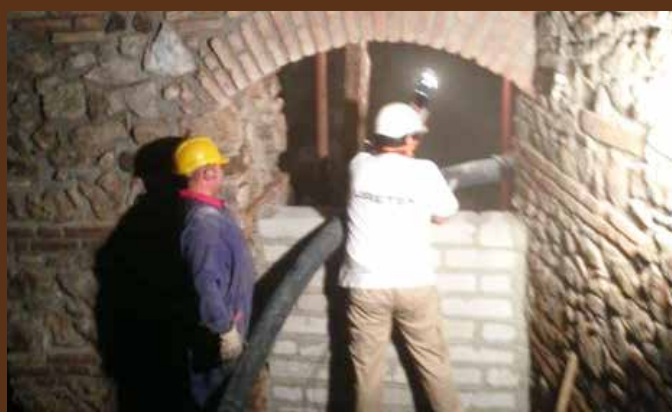
Riempimento con argilla espansa

- **PRIMA FASE:** riempimento con argilla espansa;
- **SECONDA FASE:** posa delle cannule ed iniezione della resina.

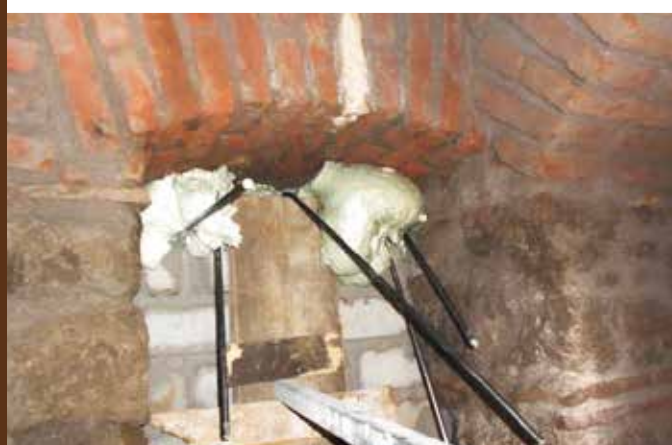
Iniezione della resina

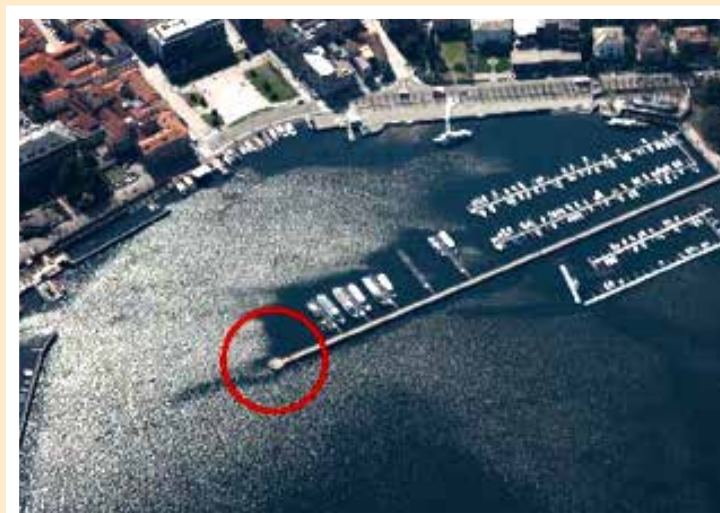
Sulla soletta di base insistono dei muretti di altezza pari a circa m 1,0 che sostengono una soletta rialzata in c.a. di spessore pari a circa cm 20;

Il progetto delle fondazioni prevede il mantenimento della soletta di fondo, dopo l'esecuzione di alcuni pali per il trasferimento delle tensioni provenienti dal monumento

La soletta di fondo appoggia su un rilevato subacqueo di altezza pari a circa m 20 costituito da materiale granulare grossolano;

**LA SOLUZIONE** Prima dell'installazione delle palificazioni era già stato eseguito un intervento preventivo per consolidare un'ampia zona del rilevato e stabilizzarlo in vista dell'infissione dei pali stessi. Questo secondo trattamento, eseguito dopo l'esecuzione delle palificazioni e in adiacenza ai pali, ha colmato le macro-cavità presenti all'intradosso della soletta ed ha consolidato il terreno sottostante a ca. 95 metri quadrati di fondazione fino alla profondità di m 1,50 dall'intradosso della soletta;

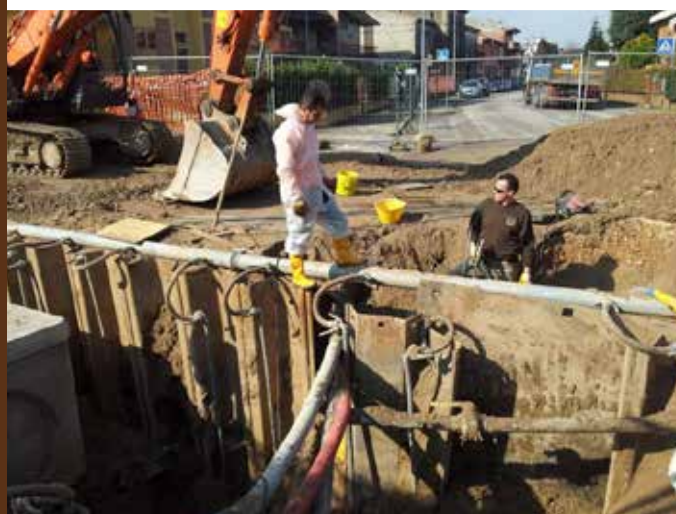
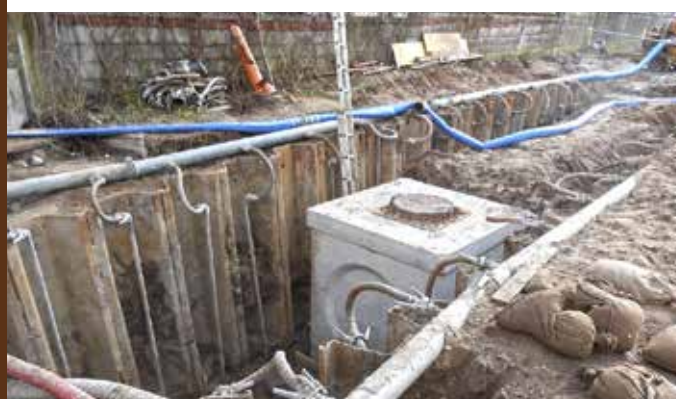
Sezione schematica

- I riscontri penetrometrici sono risultati positivi ( $N_{10} > 15$ );
- Presenza di anomale sacche d'acqua alla base della platea;
- L'intervento si è svolto nell'arco di 5 giorni lavorativi impiegando più squadre e senza interrompere le attività produttive della cantina.

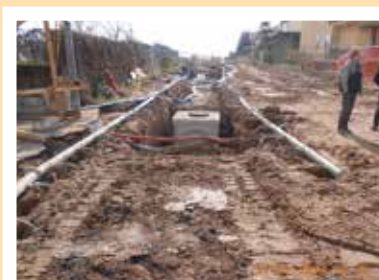
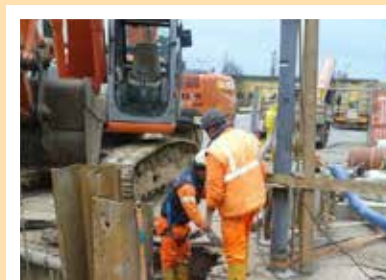
Allo scopo di limitare o abbattere la franosità del fronte si è consolidato il terreno per una profondità compresa tra -2,5 m e -4,5 m dal p.c. attuale. Oltre a ciò è stato necessario consolidare il terreno sotto ad un plinto di sostegno di un palo dell'illuminazione presente nelle vicinanze.

L'intervento Uretek ha richiesto 2,5 giorni lavorativi.

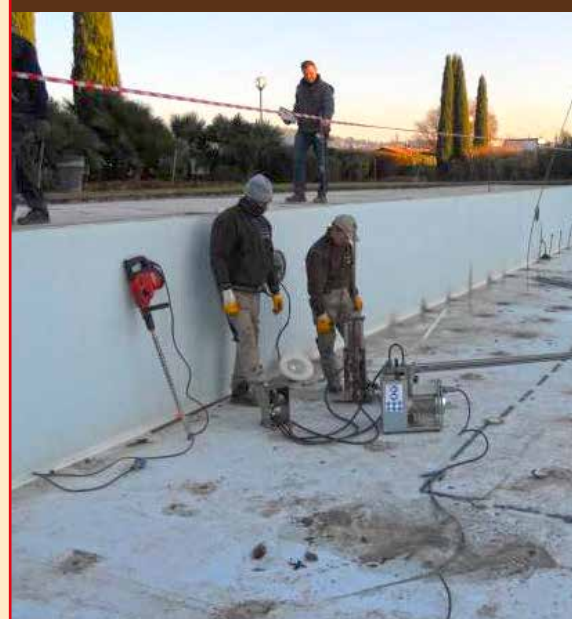
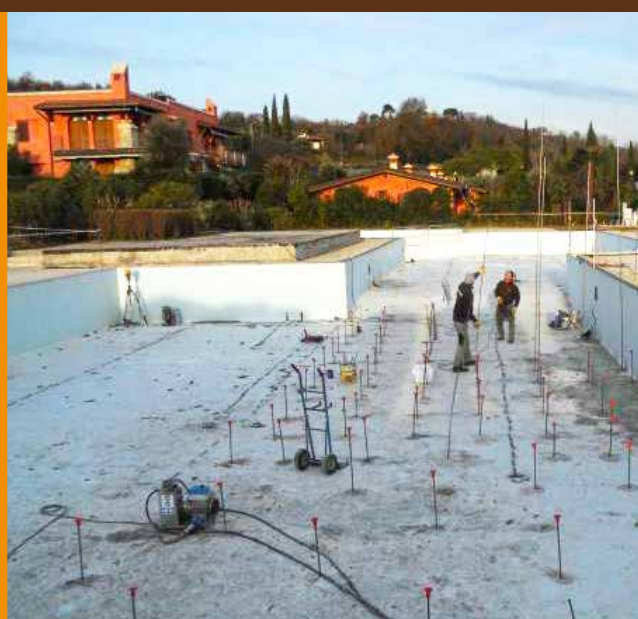
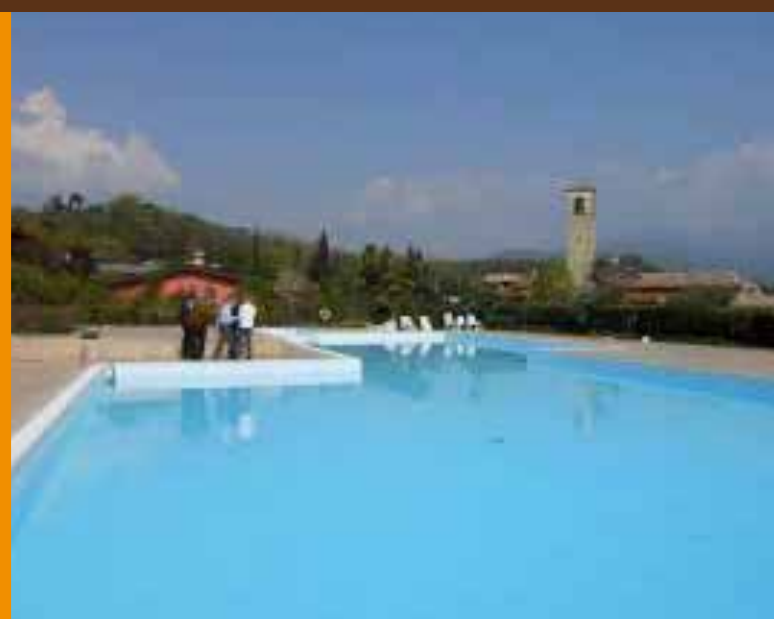
- Piscina di un residence costruita nel 1998 in parte su terreno di riporto;
  - Profondità media 3,0 m;
  - La piscina è prefabbricata ed ha una superficie di circa 600 mq;
- La fondazione è costituita da una platea in c.a. di spessore pari

a cm 30, parzialmente svincolata dalle fondazioni nastriformi delle pareti perimetrali costituite da un cordolo di spessore pari a cm 50 e larghezza pari a cm 110 circa.

- Il cedimento si è manifestato nel periodo successivo alla costruzione in forma lenta e progressiva;
- I rilievi effettuati dal 2005 al 2010 hanno evidenziato un ben definito andamento dei cedimenti per un dislivello, tra la quota minima (76 cm) e la quota massima (83 cm) del bordo sfioro, di 7.0 cm; i rilievi sono stati fatti solo sul bordo della piscina e non sono pervenute informazioni circa eventuali cedimenti della soletta della vasca;
- Le cause del cedimento sono imputabili alla compressibilità ed eterogeneità del terreno.

- Consolidato il terreno sottostante 250 mq di platea della piscina;
- Sollevato il bordo sfioro di 7,0 cm;
- Dislivello residuo: 7 mm circa da riprendere con il rivestimento del bordo sfioro;
- TEMPO: 10 gg.;

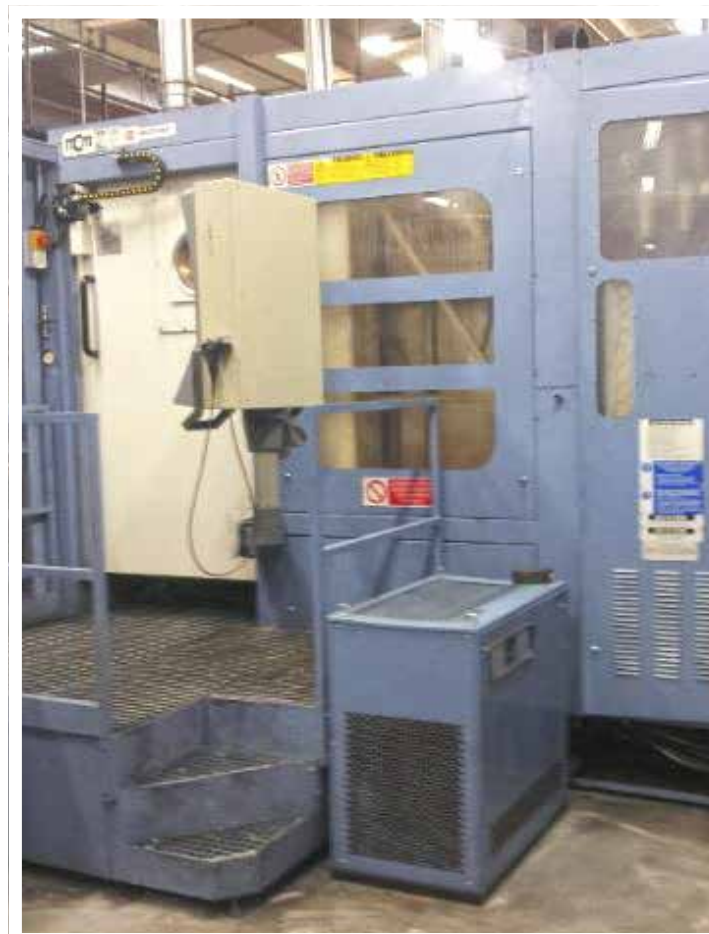
Le cause del cedimento erano imputabili a fenomeni di dilavamento del materiale sabbioso di riempimento dell'intercapedine a causa di infiltrazione dei liquidi di raffreddamento del macchinario.

**LA SOLUZIONE** L'intervento con resine espandenti ha ripristinato la tenuta idraulica e la continuità di appoggio tra il blocco di ancoraggio della macchina e la struttura di fondazione in cemento armato.

In aggiunta alla resina si sono utilizzati opportuni materiali per ripristinare la tenuta idraulica dell'intercapedine.

- Consolidati circa 12 ml di intercapedine;
- Sollevamento (misurato con comparatori centesimali) da 1,60 mm a 2,20 mm;
- Oscillazione pre-intervento: 15/100 – 20/100 mm;
- Oscillazione post intervento: NULLA;
- Durata: un giorno lavorativo.
