# Isolamento termico di copertura in pendenza 2

## 2. Isolamento con semplice strato di listelli

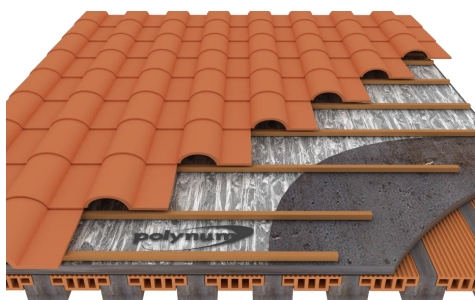
Sistema di isolamento termico continuo che utilizza che utilizza isolante termoriflettente Polynum fissato sopra la copertura e sotto la listellatura con viti, chiodi ecc... Questo sistema fornisce un isolamento continuo che impedisce eventuali ponti termici. Il Sistema è una barriera al vento ed acqua

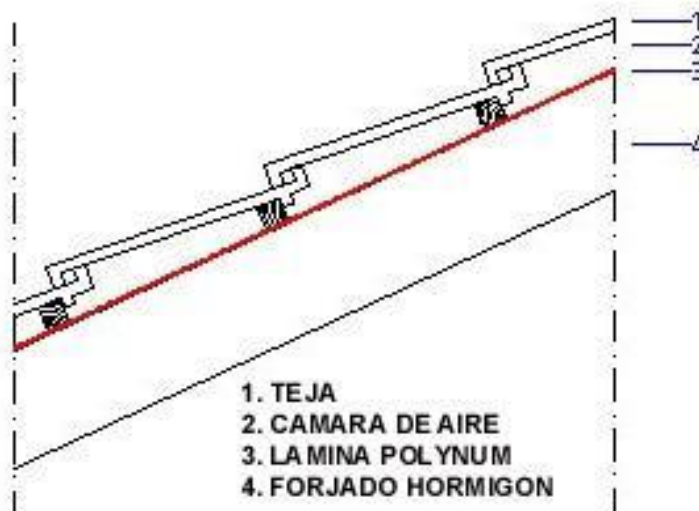
### Dettagli costruttivi:

Struttura portante pesante in latero cemento

### RISTRUTTURAZIONE

Questo sistema è adatto per gli interventi di ristrutturazione per rafforzare l'isolamento esistente sulla copertura. Per nuove costruzioni e lavori di ristrutturazione

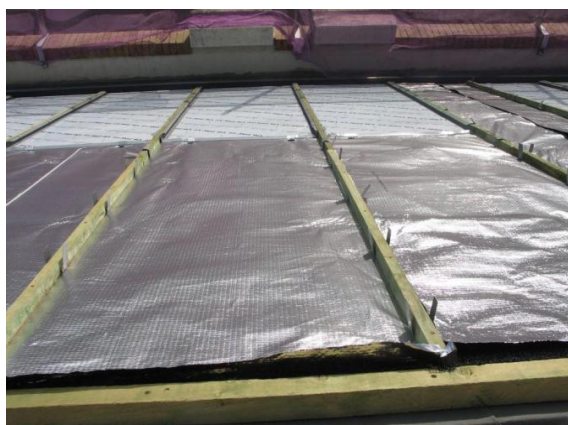
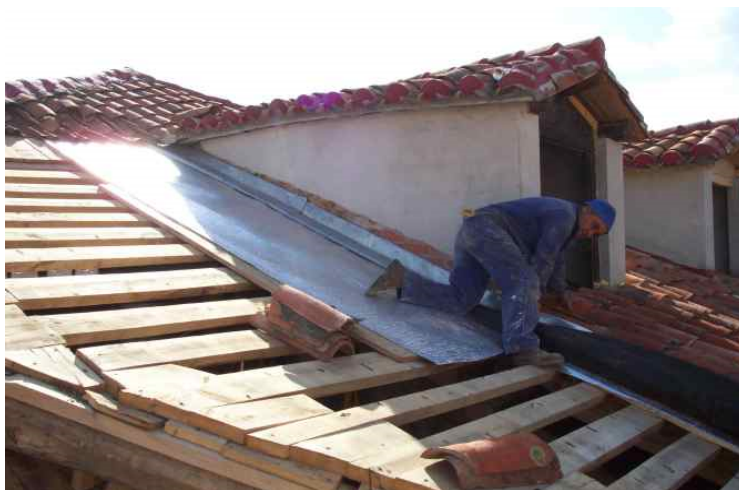
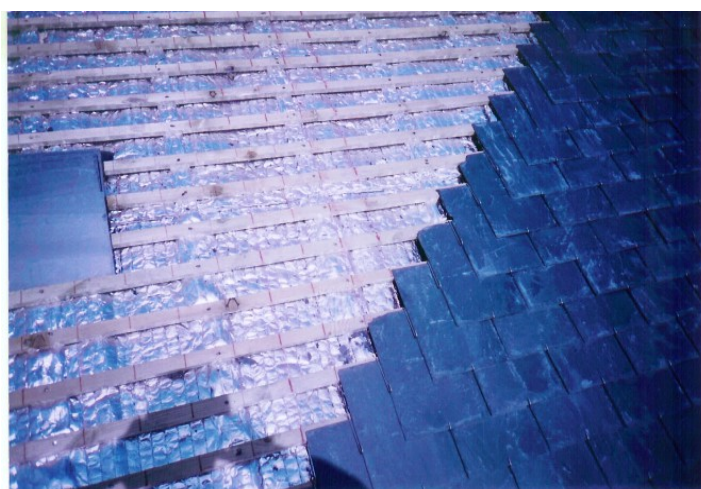
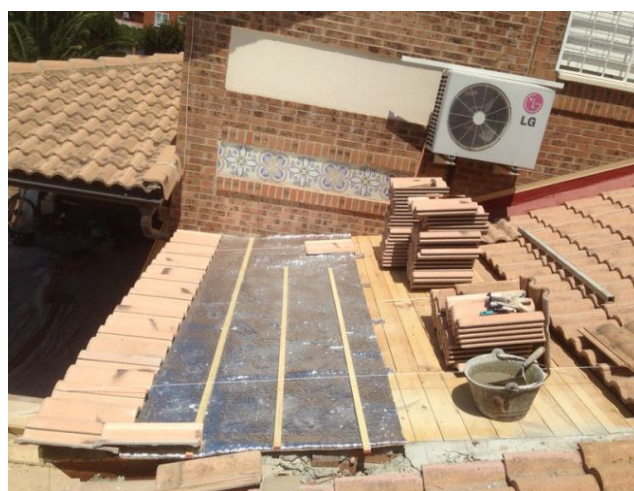
Sono visibili alcune immagini di questa soluzione costruttiva
